## 50 éve volt a Tisza-Szamos közti árvíz-katasztrófa

Szlávik Lajos

## Flood disaster at the Tisza-Szamos interval occurred 50 years ago.

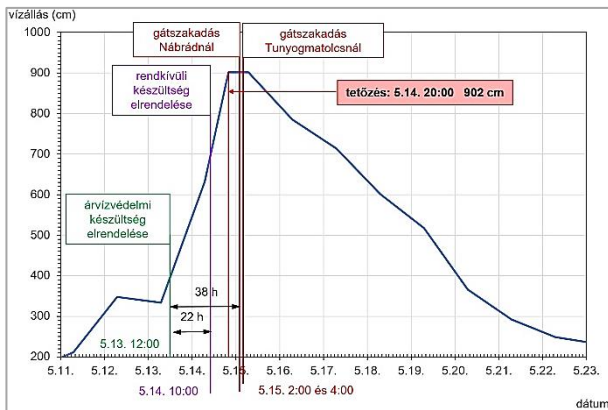
1. ábra. A Szamos 1970. májusi árhullámképe Csengernél  
Figure 1. The May 1970 flood wave of Szamos River at Csenger

Május 12-éről 13-ára 24 óra alatt a Szamoson Szatmárnémetinél 363 cm-rel, Csengernél 298 cm-rel emelkedett a vízszint. Az árhullámok legmeredekebb ágáról még ezeknél is nagyobb értékek olvashatók le. A Szamos árhulláma Csengernél május 14-én 20 órakor, az addigi LNV-nél (1888. évi 743 cm) 159 cm-rel magasabban, 902 cm-es vízállással tetőzött (I. ábra). Annak ismeretében, hogy a Szamoson 1932. óta számottevő nagyvíz nem volt, valamint, hogy az eddigi LNV 82 évvel korábban állt elő, a kialakult helyzet valóban rendkívülinek minősíthető. A vízszint sok helyen 10–30 cm-rel, sőt egyes helyeken 40–50 cm-rel haladta meg a töltés koronaszintjét. A védekezők gigászi küzdelemmel órák alatt építettek ki több mit 20 km hosszban nyúlgátat. A koronán átcsapó víz fokozatosan gyengítette a töltés szelvényét. A rendkívüli erőfeszítések ellenére május 15-én hajnali 2 és 4 óra között előbb Nábrádnál, a jobb par-

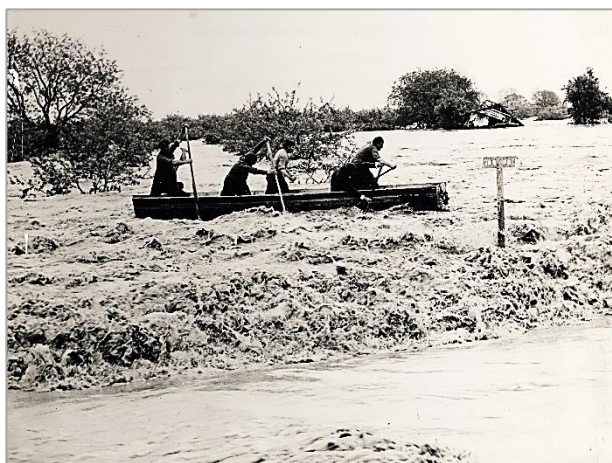
1. kép. Küzdelem az árral (Forrás: Felső-Tisza-vidéki Vízügyi Történeli Gyűjtemény adattára, FETIVIZIG, Nyíregyháza)  
Picture 1. Fighting the tide (Source: Database of the Upper Tisza Region Water Historical Collection, FETIVIZIG, Nyíregyháza)

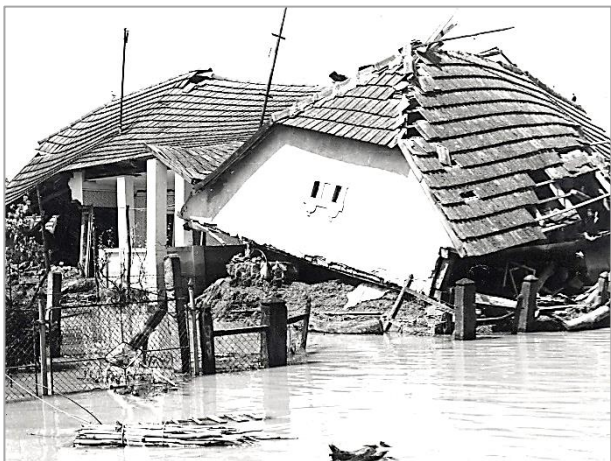
3. kép. Árvízi pusztítás (Forrás: Felső-Tisza-vidéki Vízügyi Történeti Gyűjtemény adataitára, FETIVIZIG, Nyíregyháza)

Picture 3. Flood damage (Source: Database of the Upper Tisza Region Water Historical Collection, FETIVIZIG, Nyíregyháza)

épületek nagy része vályogból épült, viszonylag avult, gyenge műszaki állapotú, jórészt elégtelen alapozású volt. Számottevőek voltak a károk a középületekben (tantermek, egészségházak, orvosi rendelők, szociális otthonok, szolgálati lakások, óvodák, kórházak), valamint az ipar, építőipar és a kereskedelem területén is. Több mint 430 km utat rongált meg az ár- és belvíz, kisebb-nagyobb mértékben tönkretette a terület vasútvonalait, a hírközlő berendezéseket is. Több ezer számosállat is elpusztult (Czimbalmos 1970, Murai 1971).

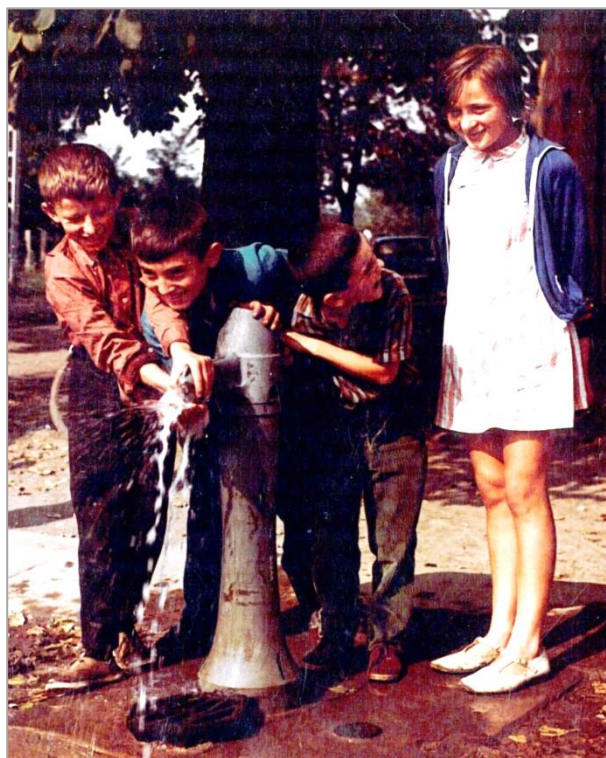
5. kép. Működik a kút! (Forrás: Felső-Tisza-vidéki Vízügyi Történelmi Gyűjtemény adattára, FETIVIZIG, Nyíregyháza)

Picture 5. The public well is working! (Source: Database of the Upper Tisza Region Water Historical Collection, FETIVIZIG, Nyíregyháza)

A vízműfejlesztési program keretében a központi vízművekről ellátott lakosok száma ebben a térségben a korábbi 1 500 főről 30 500 főre emelkedett, ami az ellátott lakosságot tekintve az árvíz előtti állapot több mint húszszorososa. Így az árvíz sújtotta terület lakosságának 85%-a kapott közműves vizet, ami országosan is kiemelkedő ellátottsági szintet jelentett. A Szamos menti újjáépítés és vízművesítés program hozzájárult a megye, a terület nagymértékű lemaradásának csökkentéséhez, illetve irányt mutatott egy dinamikusabb fejlődés felé. Az árvíz sújtotta Szamos menti településeken a vízi közművek építése olyan rövid idő alatt és olyan mértékben valósult meg, amire nem volt példa a hazai vízellátás fejlesztésének történetében (Koltay 1979) (5. kép).

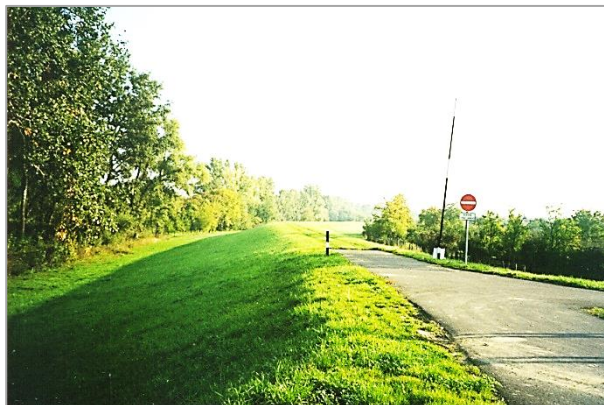
6. kép. A Szamos fejlesztett töltése (Forrás: Felső-Tisza-vidéki Vízügyi Történeli Gyűjtemény adattára, FETIVIZIG, Nyíregyháza)

Picture 6. Improved dyke of the Szamos River (Source: Database of the Upper Tisza Region Water Historical Collection, FETIVIZIG, Nyíregyháza)

A hazai, valamint romániai gátszakadások sürgetővé tették a Szamos-Túr közti öblözet árvízvédelmi rendszerének felülvizsgálatát és mielőbbi fejlesztését. Az 1972–2004. évek között a Szamos bal partján 46,650 km, a Szamos jobb partján 46,385 km hosszban került sor az árvízvédelmi töltések fejlesztésére (6. kép).

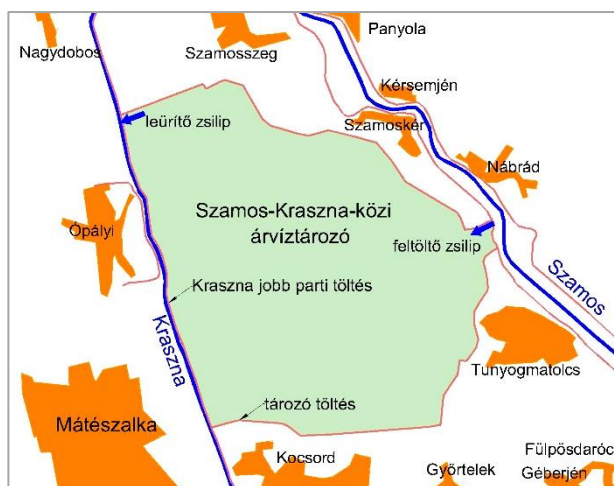
4. ábra. A Szamos-Kraszna közti árvíztározó vázlatos helyszínrajza

Figure 4. Schematic drawing of the Szamos-Kraszna interval flood-control reservoir

Ennek a rendszernek fontos eleme az ötödikként 2012–2014-ben megvalósult Szamos-Kraszna közti tározó (4. ábra). Ennek a tározónak a célja a Szamos vízszintjének csökkentése, abban az esetben, ha a mértékadó árvízszintet (MÁSZ) meghaladó árhullám érkezik, a Tisza vízszintjének csökkentése a Szamos árhullámának visszatartásával abban az esetben, ha a Szamos torkolata alatt alakulnának ki a MÁSZ-t meghaladó vízszintek. A tározó önálló vízszint-csökkentő hatása a vízbeeresztés szelvényében 60–80 cm, a Tiszán Vásárosnaménynál 30–40 cm, amely Tokajnál még 15–20 cm marad. A tározó hatása a vízki-eresztés helye felett a Szamoson az országhatáron túl is érzékelhető, de a Felső-Tiszán, a Szamos torkolata felett még Tivadar térségében is 10–12 cm nagyságú vízszint-csökkentést idézhet elő.

A Szamos-Kraszna közti árvíztározó a két folyó között helyezkedik el. Területe 51,1 km<sup>2</sup>, ahol 126 millió m<sup>3</sup> víz tartható vissza. Feltöltése esetén az átlagos vízmélység 2,5 m lesz. A tározó határát nyugatról a Kraszna jobb parti töltése, a többi irányból pedig a települések védelmére létesített 21 km hosszú új töltés alkotja. Az új töltés 4,0 m széles koronaszélességű, 1:3-as rézsúhajlású, átlagos magassága a terepszint felett 3,2 m. A víz beeresztésére a Szamos bal parti töltésére Tunyogmatolcs alatt egy új 12 nyílású vízbeeresztő műtárgy épült, amely csúcsban másodpercenként 1200 m<sup>3</sup> víznek a folyóból a tározóba való kivezetésére alkalmas (7. kép). A leürítő műtárgyat Nagydobossal szemben a Kraszna jobb parti töltésében építették meg (8. kép). A tározó 2-3 nap alatt lesz feltölthető, a tározás időtartama 2-3 hétre tehető, majd a leürítés további 2-3 hetet vesz igénybe. Az elvégzett főbb munka- és anyagmennyiségek: mintegy 2,1 millió m<sup>3</sup> földmunka, 25 ezer m<sup>3</sup> vasbeton építmény 700 t acélszerkezet. A terület vadállományának védelmére a tározóban 4 db vadmenekítő dombot alakítottak ki. Az építés kezdete 2012. május 23. volt, a kivitelezést 2014. november 20-án fejezték be.

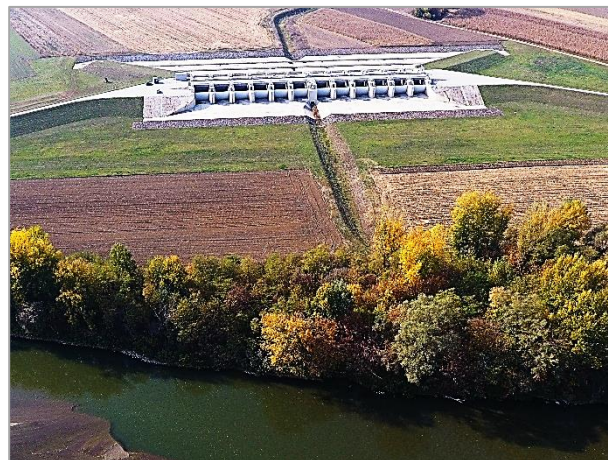
7. kép. A Szamos-Kraszna közti tározó feltöltő műtárgya Tunyogmatolcsnál, madártávlatból (Forrás: Felső-Tisza-vidéki Vízügyi Történelmi Gyűjtemény adattára, FETIVIZIG, Nyíregyháza)

Picture 7. Bird's-eye view of the uploading hydraulic structure of the Szamos-Kraszna interval reservoir at Tunyogmatolcs (Source: Database of the Upper Tisza Region Water Historical Collection, FETIVIZIG, Nyíregyháza)

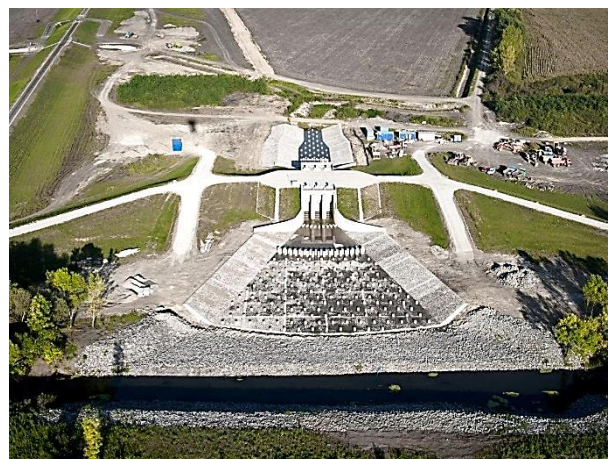
8. kép. A Szamos-Kraszna közti tározó leürítő műtárgya Nagydobosnál, madártávlatból (Forrás: Felső-Tisza-vidéki Vízügyi Történelmi Gyűjtemény adattára, FETIVIZIG, Nyíregyháza)

Picture 8. Bird's-eye view of the outflow hydraulic structure of the Szamos-Kraszna interval reservoir at Nagydobos (Source: Database of the Upper Tisza Region Water Historical Collection, FETIVIZIG, Nyíregyháza)
