### 3.1 ÁRVÍZVÉDELEM A TISZA—SZAMOS—KRASZNA KÖZBEN

Dr. Szeifert Gyula<sup>1</sup>

1970. május 13-a és június 30-a között, 48 napon át, valamennyi védvonalon a legkülönbözőbb árvédelmi feladatokat kellett megoldani. Alábbi tanulmány keretében azonban — a felső-tisza-vidéki teljes árvédelmi feladatból kiemelve — csak a *Tisza—Szamos—Kraszna közére eső terület árvédekezését tárgyaljuk*, míg a beregi, felsőszabolcsi és a három kisebb öblözet védelmével a *3.2 Árvízvédelem a Tisza felső szakaszán* című tanulmányban *Jancsó Gyula* foglalkozik.

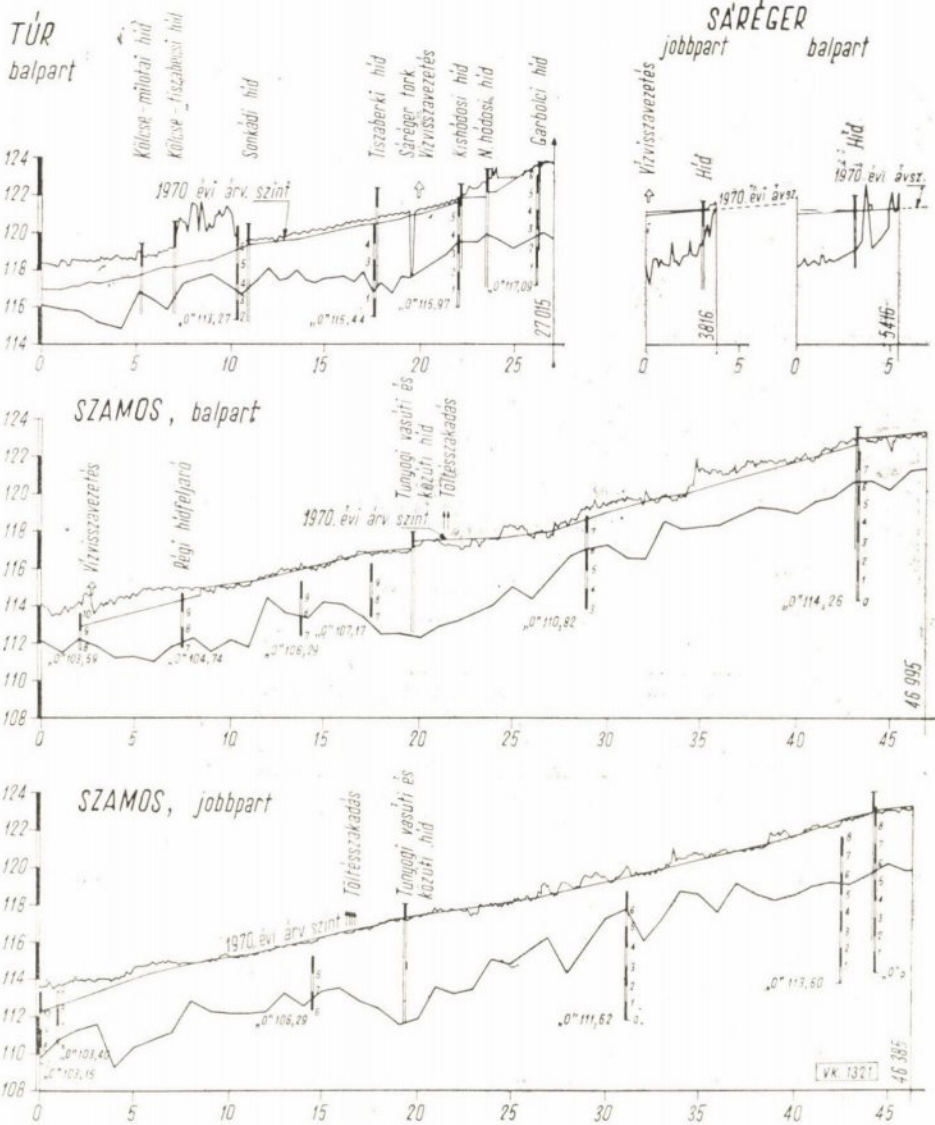
3. ábra. A Túr, a Sáréger és a Szamos árvédelmi töltéseinek és az 1970. évi árvízszintnek hossz-szelvénye

A töltésmeghágások méretéről, az átbukó vízmagasságról a 3. ábra tájékoztat. A berajzolt vízszin az árvíz után részben mért, részben legvalószínűbben kialakult vízszinnek tekinthető. Megállapítható, hogy a vízszint — az árhullám vonulásának megfelelően — 10—30 cm-es, egyes helyeken 40—50 cm-es magassággal meghaladta a töltés koronaszintjét.

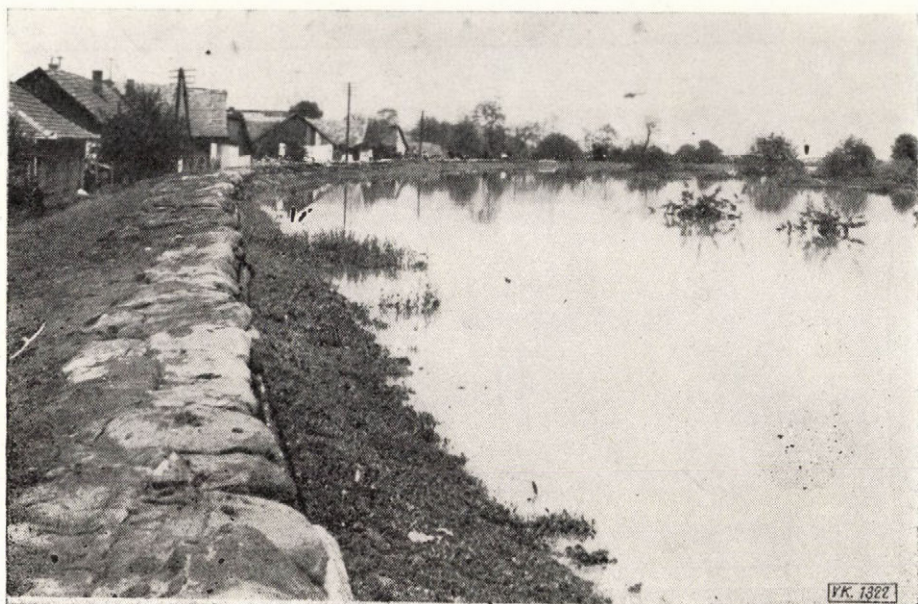
4. ábra. A Szamos-balparti töltés nyúlgátja Csengernél a hid és az országhatár között (1970. V. 15-én délután 80 cm-es apadás után) (Fotó: Varga J.)

tésmagasításra — minden elképzelhető anyag felhasználásával — a csengeri hid feletti szakaszon került sor (4. ábra).

Annak ellenére, hogy a Szamoson 1932 óta számottevő nagyvíz nem volt, a töltések a rövidebb ideig tartó vízátbukásnak jól ellenálltak. A töltések anyaga agyagos öntéstalaj, rajta jó minőségű gyeptakaró. Szivárgás, csurgás, buzgárképződés, hullámverés az első árhullám alkalmával nem volt. A második árhullám során — amely az eddigi maximumot a Krasznán haladta meg 1 cm-rel — szivárgás és hullámverés ellen is folyt védekezés.

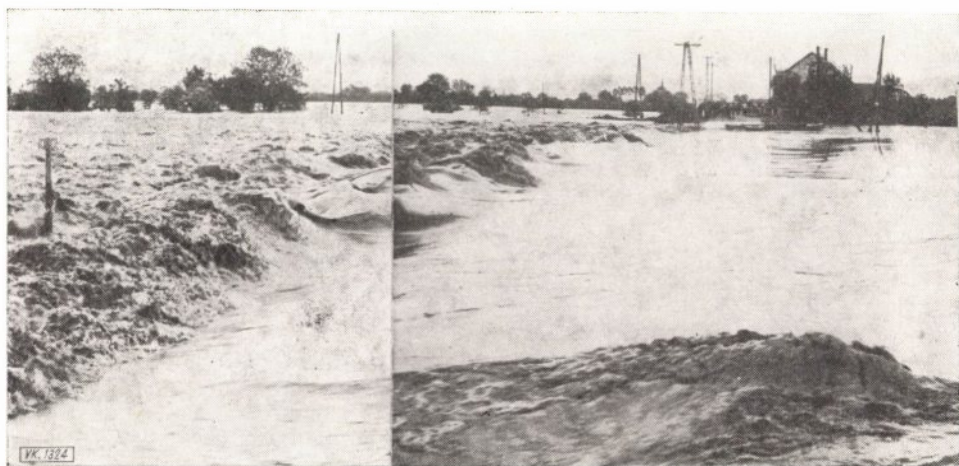
6. ábra A csengeri híd feljáró útján átbukó víz (1970. V. 15. du.) (Fotó: Varga J.)  
 Рус. 6. Переливающаяся после мостового подъезда Ченгер вода (15-ого мая 1970 года)  
 Fig. 6. Overtopping of the approach of the Csenger bridge (p. m., the 15th May, 1970)  
 Abb. 6. Über dem Aufstiegsweg der Brücke Csenger überfallendes Wasser (am 15. Mai 1970, nachmittags)

merőleges a folyás irányára). A többszörös keresztmetszvény különbség okozta a híd fölötti 50–60 cm duzzasztást. A híd környezetében 5,0 m/s-ot meghaladó sebesség volt, amit a 6. ábra illusztrál. A híd kimozdult helyéből.

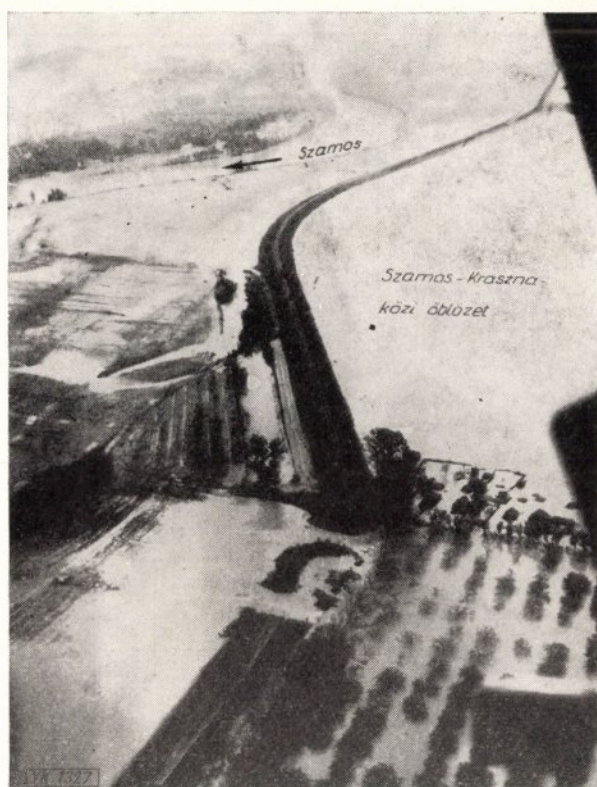
9. ábra. Az olcsvai töltés-megnyitás a Szamos-balpart 2700—2750 km szelvényben (1970. V. 27-én) (Fotó: Varga J.)

A Tisza és Szamos valamint a Túr megnyitása robbantással történt, a Sáréger töltését kézi erővel nyitották meg. A robbantások hatása kisebb volt a tervezettnél. Többszöri utánarobbanás és kézi erővel való nyílásbővítés történt (9. ábra).

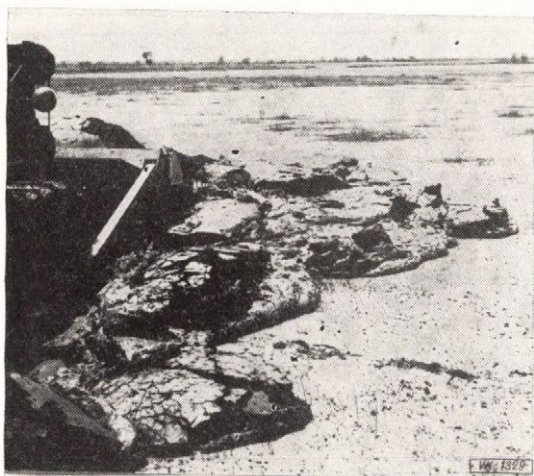
11. ábra. Mentett oldali terepen maradt 20–30 cm-es iszap Tunyogmatolcsnál (1970. VI. 14-én) (Foto: Varga J.)

kadásoknál az első ütem munkájával párhuzamosan a szakadást legnagyobbbrészt 7,0 m hosszú pátrialemezekkel zárták el cölöp, illetve cölöpjárom kitérítéssel (10. ábra). A lemezek felső szintje a töltéskorona alatt 1 m-rel volt. Célja az eddigi árhullámok elleni védelem. A pátrialemezsor vízzáróságát hegesztett fóliaszigetelés szolgálta. Harmadik ütemként a két korábbi védelme alatt folyt a töltés végleges helyreállítása gépesített földmunkával. A töltés 30 cm-es túlemeléssel és 1:3 mentett oldali rézsűvel készült. A munkát a víz levonulása után ottmaradt 20–30 cm-es iszap nehezítette (11. ábra).

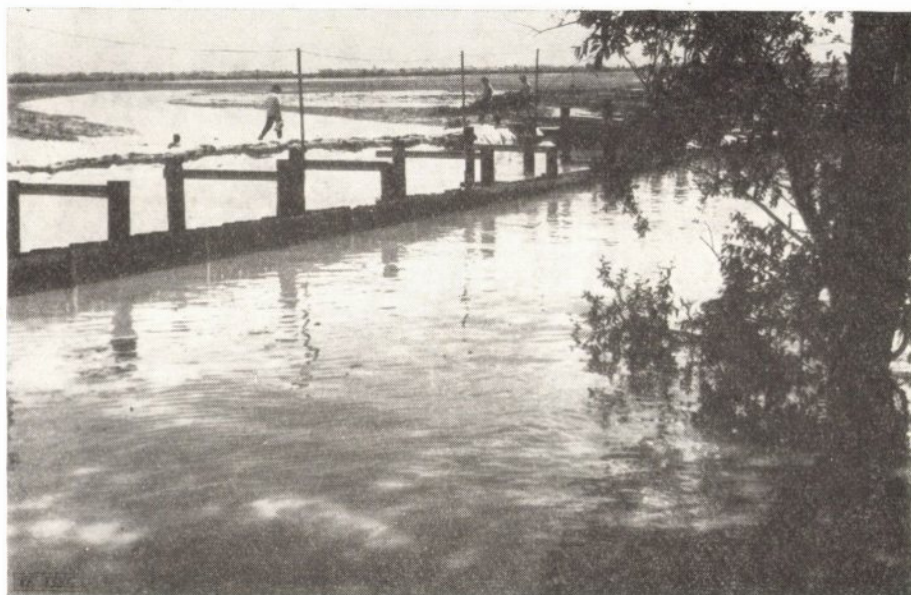
12. ábra. A harmadik szamosi árhullám tetőzése Nábrádnál (1970. VI. 14-én du.)  
(Foto: Varga J.)

A végleges helyreállítást nagyon zavarta és késleltette a szakadás környezetében átázott talaj miatti hosszú szállítási távolság, a gyakori 20–30 mm-es, sőt *Olcvaapátnál* június 5-én 56 mm-es csapadék, valamint a június 11–15. közötti harmadik szamosi árhullám, melynek magassága 40 cm-re megközelítette a korábbi 1932-es maximumot (12. ábra).
